**大気汚染防止法 及び 石綿障害予防規則の
アスベスト調査義務など
～建物解体改修工事をめぐるリスクコミュニケーションの重要性**

2020年アスベスト規制 改正で残された課題

『大気汚染防止法及び石綿障害予防規則のアスベスト調査義務などの課題
～建物解体改修工事をめぐるリスクコミュニケーションの重要性』
—環境省が策定した解体改修等工事のためのリスクコミュニケーションガイドラインの概要

建物解体・改修現場での リスクコミュニケーション実践例

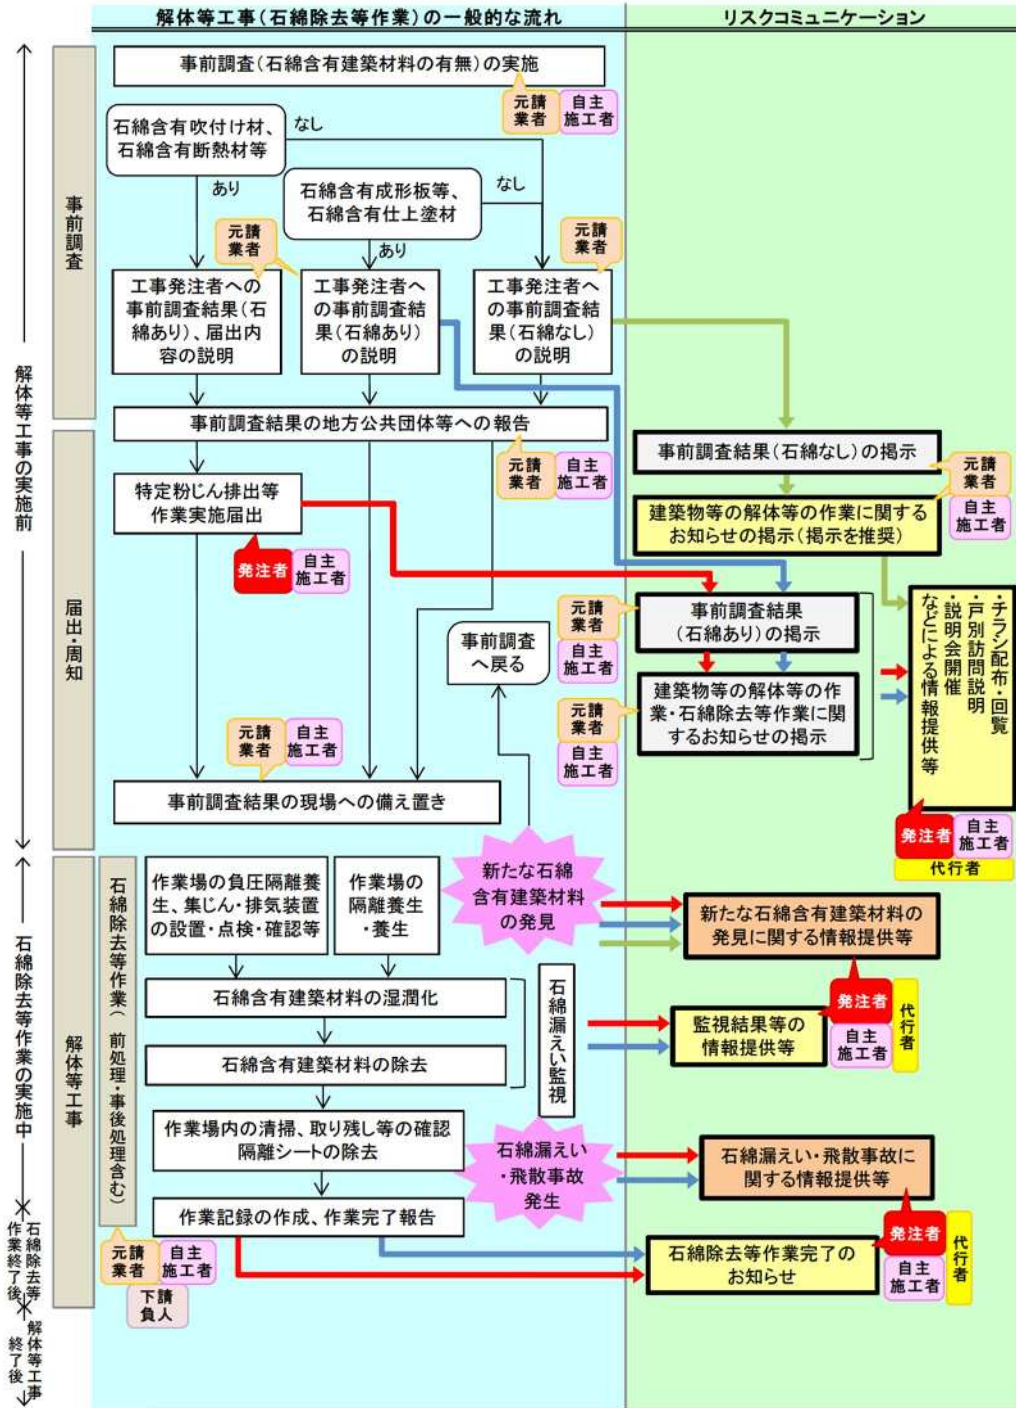
図2 解体等工事の一般的な流れとリスクコミュニケーションの実施時期
(R4年度版環境省ガイドラインより引用)

工事の一般的な流れに沿ったリスクコミュニケーションの実施内容を図2にまとめている。

凡 例			
 	: リスクコミュニケーション(法令等の規定あり)	 	: 石綿除去等作業関連の流れ
 	: リスクコミュニケーション(法令等の規定なし)	 	: リスクコミュニケーションの流れ(石綿含有吹付け材、断熱材等)
 	: 石綿漏えい・飛散事故発生時等のリスク コミュニケーション(法令等の規定なし)	 	: リスクコミュニケーションの流れ(石綿含有成形板等、仕上塗材)
 	: 実施者	 	: リスクコミュニケーションの流れ(石綿なし)

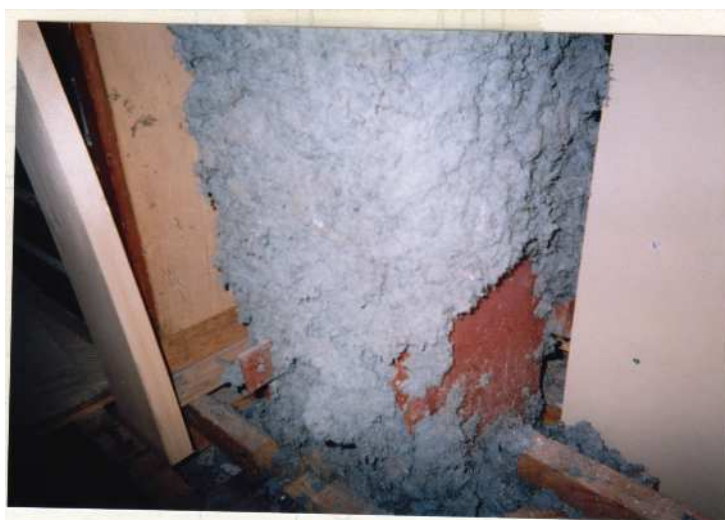
鉄骨回りの吹付アスベスト

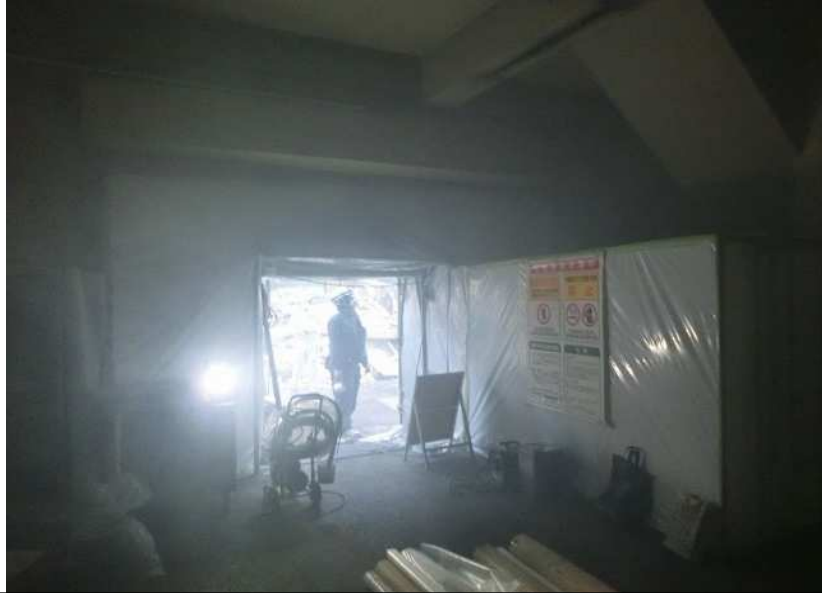
セキュリティールーム周辺でスモークの漏れがあり、養生が見直される。

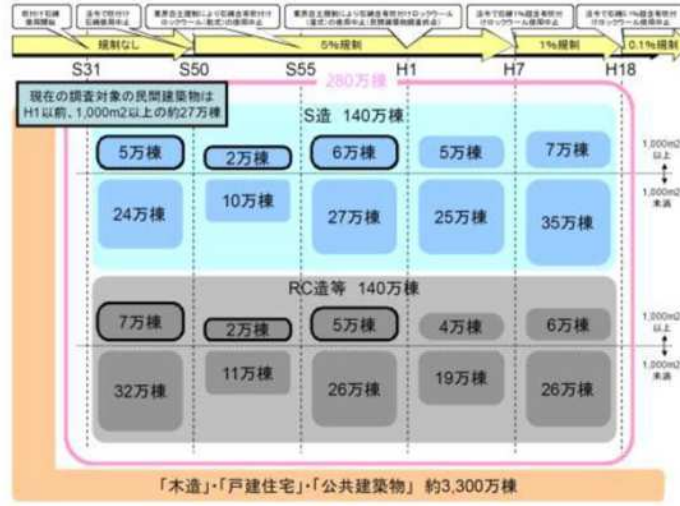
図 1.1 調査対象となる建築物の全体像

アスベストが使用されている可能性のある
建物の推計、S造+RC造 合計280万棟

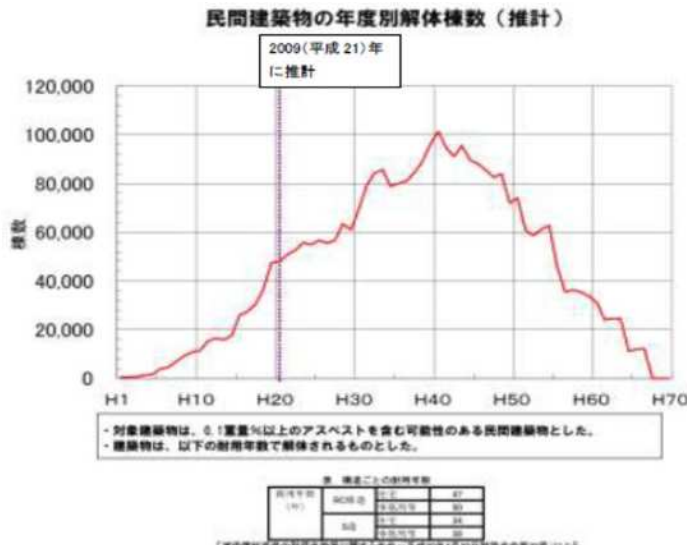
図 1.2 民間建築物の解体棟数の推移（推計）※

民間建築物の解体棟数の推計
